Република Србија  
ОСНОВНИ СУД У ВЕЛИКОЈ ПЛАНИ  
К.218/24  
29.04.2025. године  
ВЕЛИКА ПЛАНА

*САОБРАЋАЈНО-ТЕХНИЧКО*  
*ВЕШТАЧЕЊЕ*  
К бр. 218/24

Учесници: Милош Громовић из Азање  
Недељко Животин из Кусатка

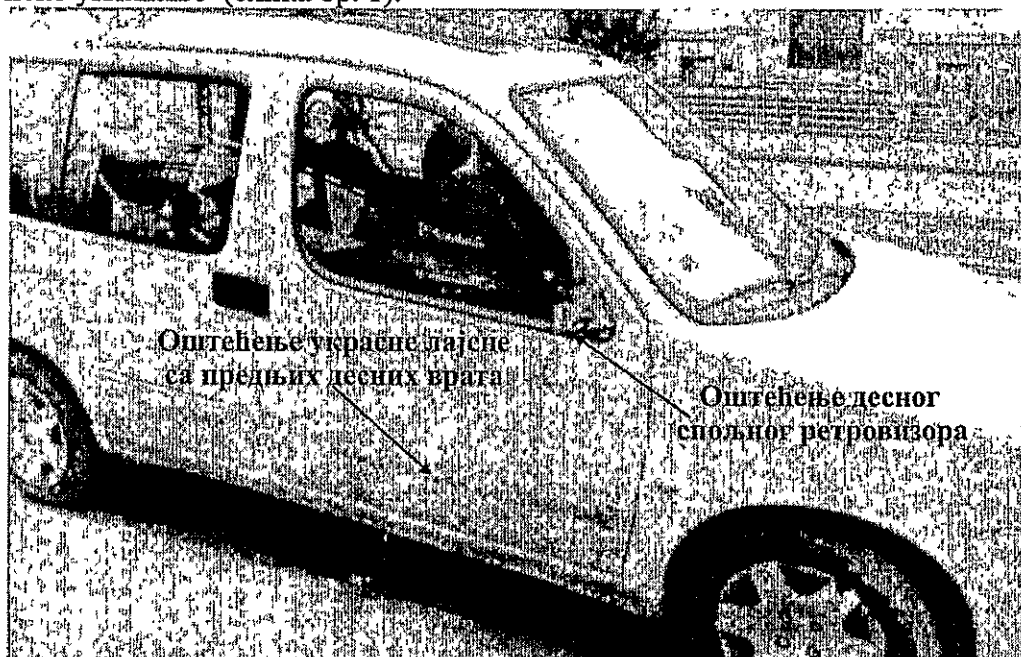
Анализом фотографија из увиђајне фотодокументације налазим да су на аутомобилу марке CITROEN произведена оштећења на десној бочној страни, и то: десног спољног ретровизора и украсне лајсне са предњих десних врата. И десни ретровизор и украсна лајсна су откинута са возила. Наведени делови возила пронађени су при увиђају на лицу места, а при

проналаску возила од стране полицијских службеника ПС Смедеревска Паланка извршено је механоскопско уклапање (слика бр. 1).

*Слика бр.1. Оштећења путничког возила*

Упоредном анализом оштећења на возилима налазим да је путничко возило десним боком контактирало десну бочну страну бицикла и бициклисту, при чему оштећења лајсне са предњих десних врата CITROEN-а по висини гледано одговарају оштећењима десне педале бицикла и повреди скочног зглоба стопала десне ноге, док оштећење десног спољног ретровизора по висини гледано одговара положају руке оштећеног и рукохвата гувернале бицикла.

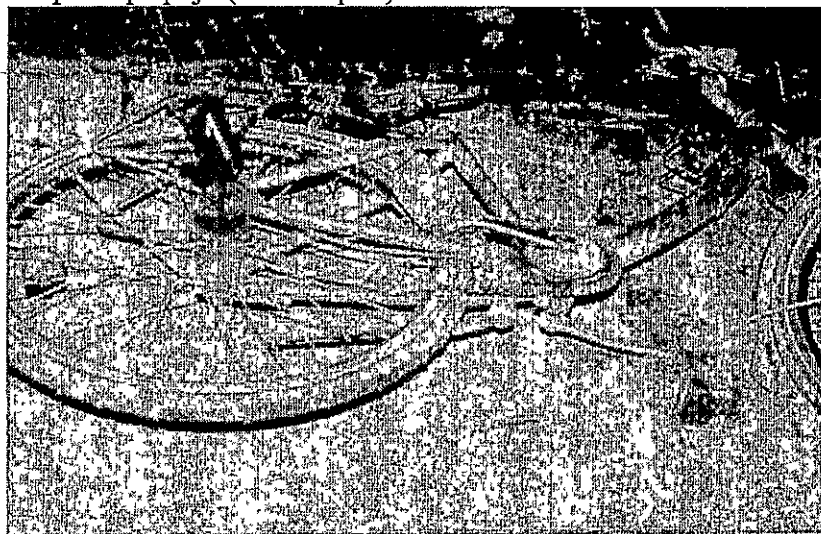
При увиђају је утврђено да су на бициклу били оштећени управљач, односно гувернала и десна педала. Оштећења на бициклу се не могу видети на увиђајним фотографијама због лошег квалитета фотографија (слика бр. 2).

*Слика бр. 2. Оштећења бицикла*

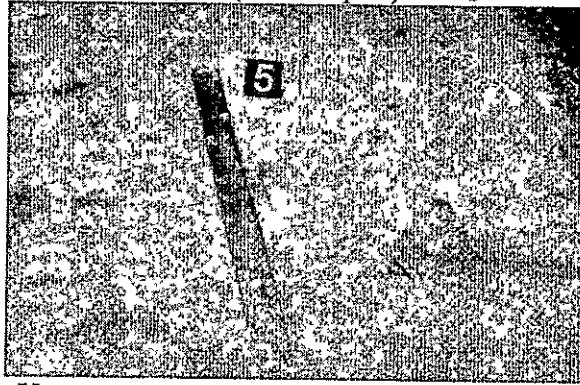
Део украсне пластике који је потицао са предњих врата путничког возила се налазио на коловозу, удаљен од ОТ 9,4m, а од ОП 1,0m (слика бр. 3).

Слика бр. 3. Украсна лајсна са предњих десних врата CITROEN-а

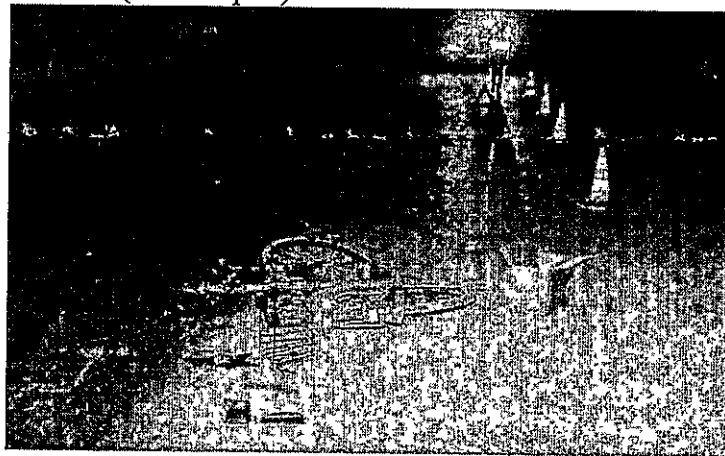
Пластика десног спољног ретровизора се налазила на коловозу, удаљена 20,0m од ОТ и 0,5m од ближе ивице коловоза (слика бр. 4).

Слика бр. 4. Трагови (бицикл, пластика ретровизора, картонска кутија и комад пластике)

Упоредном анализом трагова ове незгоде, мишљења сам да се подужно гледано незгода догодила испред или најкасније на месту на коме се налазила пластика ретровизора. Ово из разлога што сви делови који у процесу судара отпадају са возила могу бити одбачени у правцу ударне силе, па траг траг означен на скици бројем 2 не би могао бити пре места судара, већ би место судара подужно по коловозу морало бити испред или на месту локације тог трага.

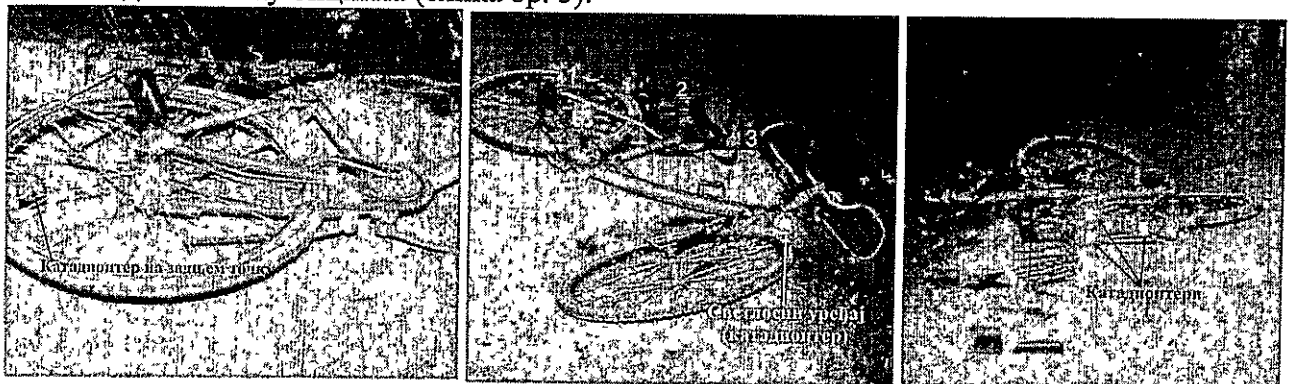
Након незгоде није утврђивано да ли су на бициклу постојали светлосни уређаји. Међутим, на увиђајним фотографијама се могу видети катадиоптери на задњем и предњем крају, као и на задњем точку бицикла (слика бр. 5).

Слика бр. 5. Катадиоптери на бициклу

Анализом увиђајних фотографија, мишљења сам да су на задњем и предњем крају, као и на задњем точку бицикла постојали катадиоптери.
