САОБРАЂАНО-ТЕХНИЧКО
ВЕШТАЧЕЊЕ

К бр. 529/21

Поступајући по наредби Угњеше Манка, судије Основног суда у Великој Плани, којом се одређује саобраћајно-техничко извештачење у предмету К.бр. 529/21, проучен је предметни спис и извршена су потребна истраживања па је након спроведене анализе, а у складу са задатим захтевима састављен следећи:

НАЛАЗ И МИШЉЕЊЕ

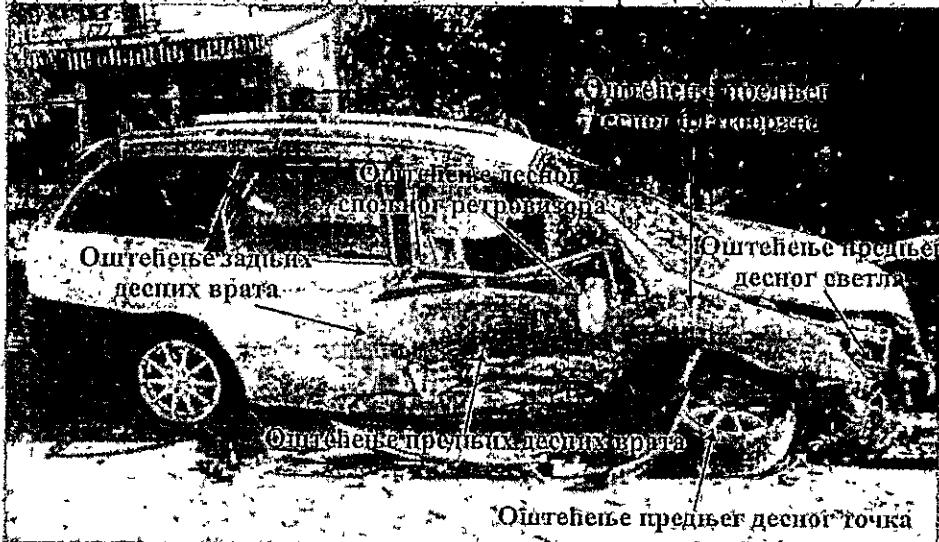
Анализом фотографија из увиђајне фотодокументације налазим да су на CITROEN-у произведена оштећења по десној бочној страни, и то: предњих десних врата која су теже деформисана заједно са оквиром стакла од тих врата, десног спољног ретровизора, задњих десних врата, предњег десног точка (алуминијумског наплатка и пневматика) заједно са деловима предњег трапа са десне стране (крај споне, стабилизатор, зупчаста лесва), предњег десног блатобрана и предњег десног фара са показивачем правца (слика бр. 1).

Слика бр. 1. Оштећења на десном боку путничког возила марке CITROEN

Оштећења на десној бочној страни CITROEN-а су усмерена од десног ка левом боку, и мање од предњег ка задњем крају возила.

На ченој страни CITROEN-а произведена су оштећења предњег бранника, предњих светала, предње маске, поклопца мотора и предњег ветробранског стакла, а наведена оштећења су усмерена од предњег ка задњем крају возила.

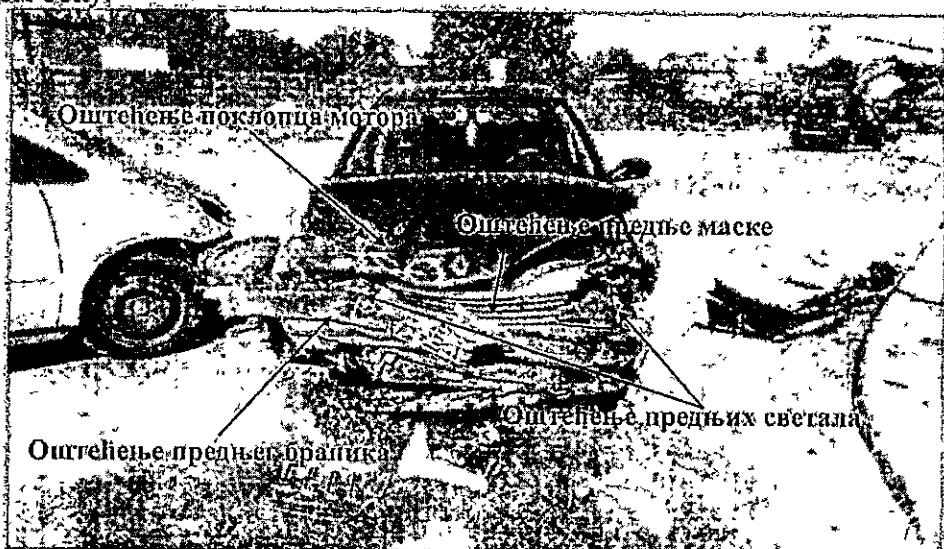
Анализом фотографија налазим да су на RENAULT-у оштећени предњи бранник, оба предња фара са показивачима правца, украсна маска и поклопац мотора (слика бр. 2). Оштећења на предњем крају RENAULT-а су усмерена од предњег ка задњем крају аутомобила, и мање од левог ка десном боку.

Слика бр. 2. Оштећења ченоог краја путничког возила марке RENAULT

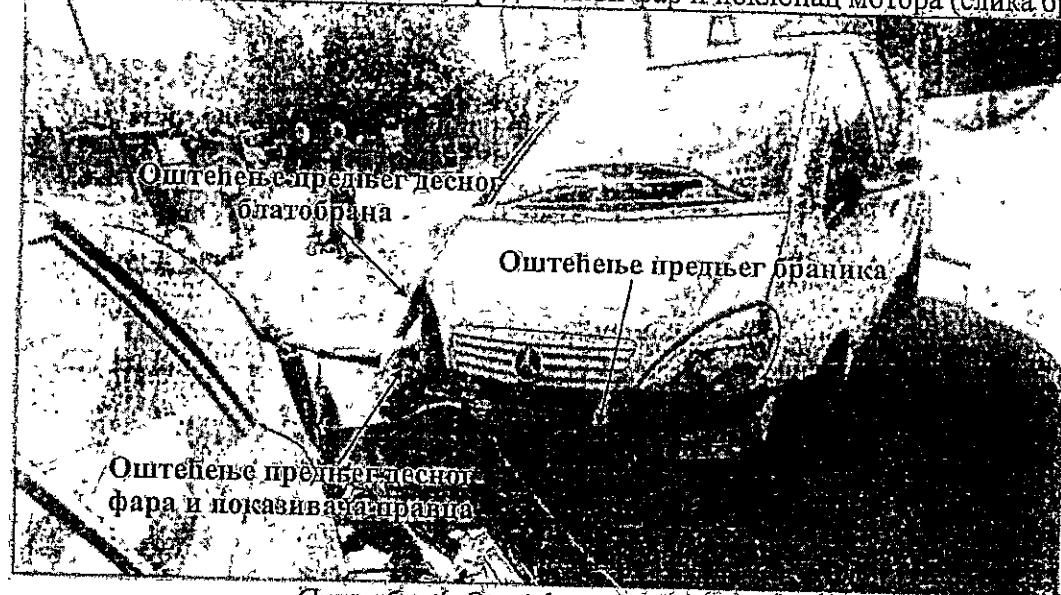
Анализом фотографија налазим да је MERCEDES оштећен у чeonом делу. Оштећен је предњи браник који је отпао са возила, предњи десни блатобран, предњи десни фар са показивачем правца, предњи везни лим, предњи леви фар и поклопац мотора (слика бр. 4).

Слика бр. 4. Оштећења MERCEDES-а

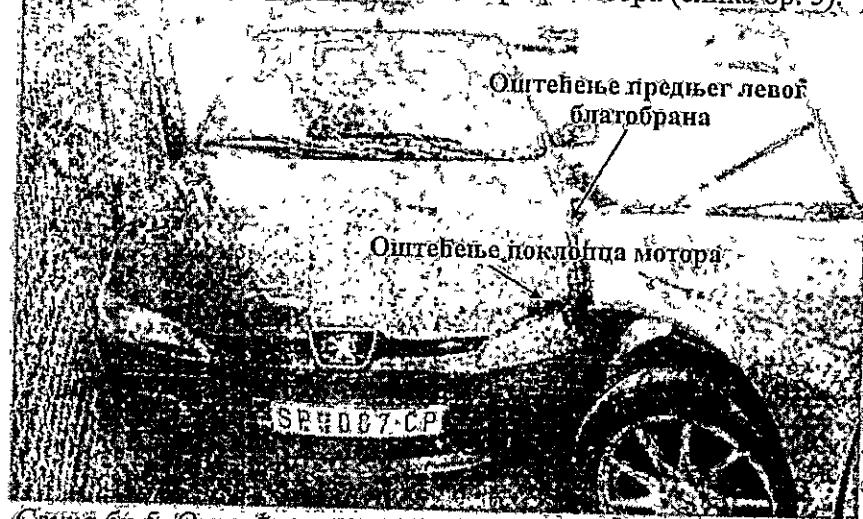
На PEUGEOT-у су настале оштећења предњих блатобрана, поклопца мотора, предњег левог шнеуматика, предњих врата, и десног спољног ретровизора (слика бр. 5).

Слика бр. 5. Оштећења на путничком возилу марке PEUGEOT

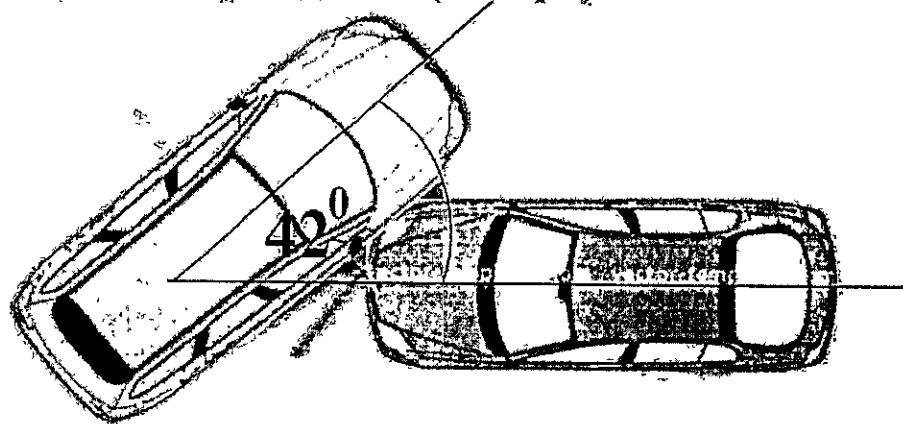
На основу упоредне анализе оштећења на возилима, налазим да је у судару дошло до контакта десне бочне стране CITROEN-а и чeonог краја RENAULT-а, а у тренутку судара уздужне осе возила су заклапале угао од око 42° (слика бр. 6).

Слика бр. 6. Сударни положај CITROEN-а и RENAULT-а

На основу упоредне анализе општећења на возилима, мишља сам да је у судару дошло до контакта десне бочне стране CITROEN-а и чeonог kraja RENAULT-a, а у тренутку судара уздужне осе возила су заклапале угао од око 42°.

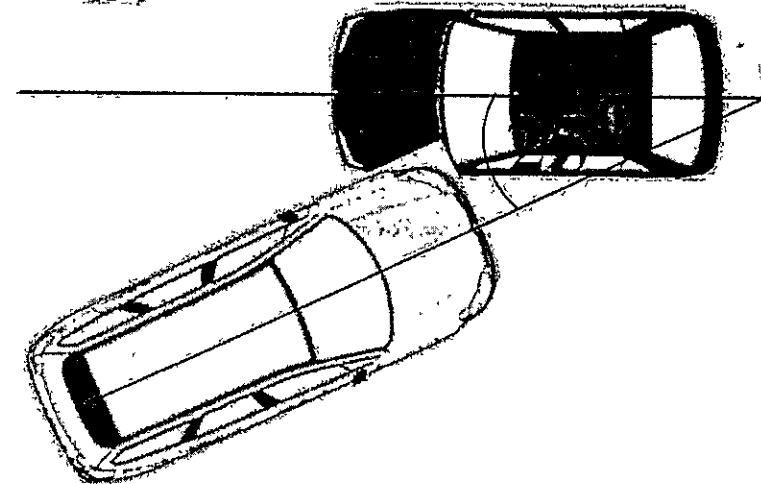
Упоредном анализом оштећења на возилима налазим да је CITROEN чeonим крајем контактирао предњи леви бок PEUGEOT-а, а у тренутку судара уздужне осе возила су заклапале угао од око 25° (слика бр. 7).

Слика бр. 7. Сударни положај CITROEN-а и PEUGEOT-а

Упоредном анализом општећења на возилима мишљењасам да је CITROEN чeonим krajem контактирао предњи леви бок PEUGEOT-a, а у тренутку судара уздужне осе возила су заклапале угао од око 25°.

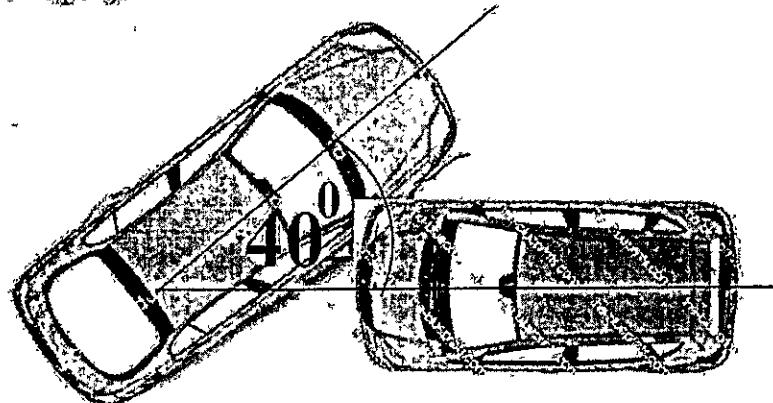
Анализом оштећења на возилима налазим да је аутомобил марке MERCEDES предњим крајем контактирао предњи десни бок RENAULT-а. У сударној позицији возила су заклапала угао од око 40° (слика бр. 8).

Слика бр. 8. Сударни положај RENAULT-а и MERCEDES-а

Анализом општећења на возилима мишљења сам да је аутомобил марке MERCEDES предњим krajem контактирао предњи десни бок RENAULT-a. У сударној позицији возила су заклапала угао од око 40°.

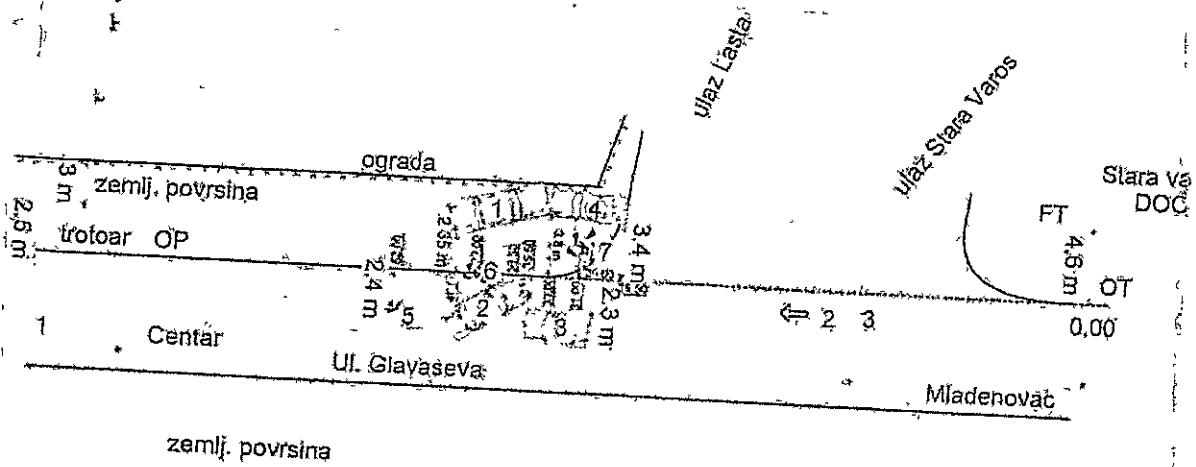
Слика бр. 10. Скица места саобраћајне незгоде

О извршеном увијају израђена је Скица лица места саобраћајне незгоде (слика бр. 10).

Обзиром да увијајна скица незгоде није урађена у размери за потребе анализа саобраћајне незгоде помоћу рачунара урађена је нова скица.

Положај возила на Скици места саобраћајне незгоде одговара положају који су возила имала након судара, а који се може видети на фотографијама из увијајне фотодокументације. Међутим, скица незгоде је погрешно димензионисана, и ни једно одстојање/растојање од оријентирне тачке и оријентирног правца се поклапа са оним које је унето у записник о увијају.

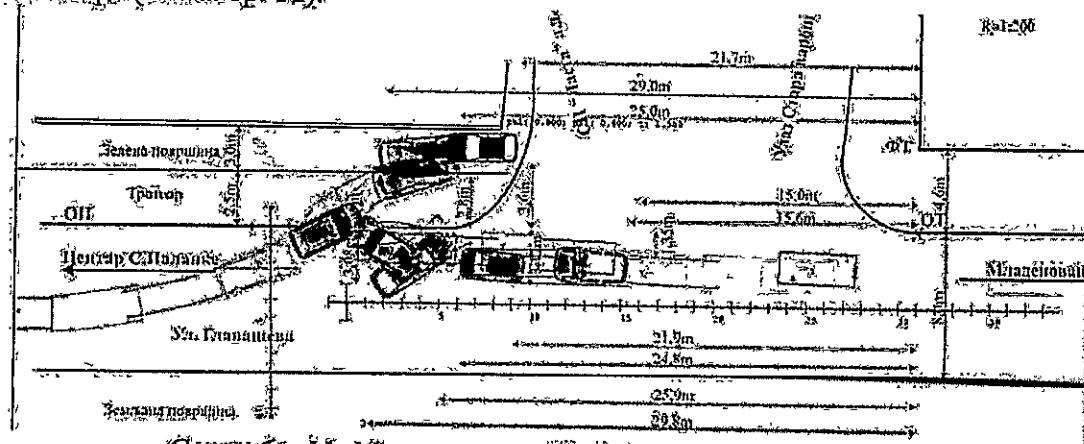
Анализом саобраћајне незгоде помоћу рачунарског програма, употребом софтвера за симулацију Virtual Crash, место судара CITROEN-a и RENAULT-a је било у тренутку када је предњи крај RENAULT-а био удаљен од оријентирне тачке око 31,0m, мерено у смеру центра Смедеревске Паланке, док се предњи десни точак истог возила налазио на оријентирном правцу.

RENAULT се у моменту судара налазио на својој десној саобраћајној траци, док се CITROEN у сударној позицији потпуно налазио на половини коловоза намененој кретању возила из супротног смера (слика бр. 11).

Слика бр. 11. Место судара CITROEN-а и RENAULT-а

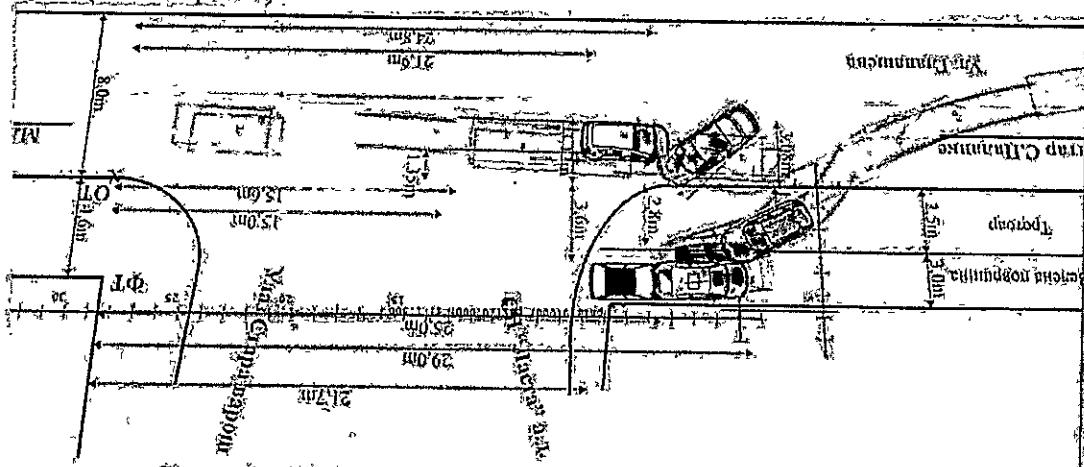
Анализом материјалних елемената налазим да се у моменту контакта са CITROEN-ом PEUGEOT није кретао већ је био паркиран ван коловоза на земљанијој површини која се налази са леве стране коловоза, гледано ка Младеновцу. На основу спроведене анализе помоћу наведене програмске апликације добивено је да је PEUGEOT у сударној позицији десном бочном страном био удаљен од оријентирног правца око 5,0м, док је неони крај возила од оријентирне тачке био удаљен 28,5м (слика бр. 12).

Слика бр. 12. Место судара CITROEN-а и PEUGEOT-а

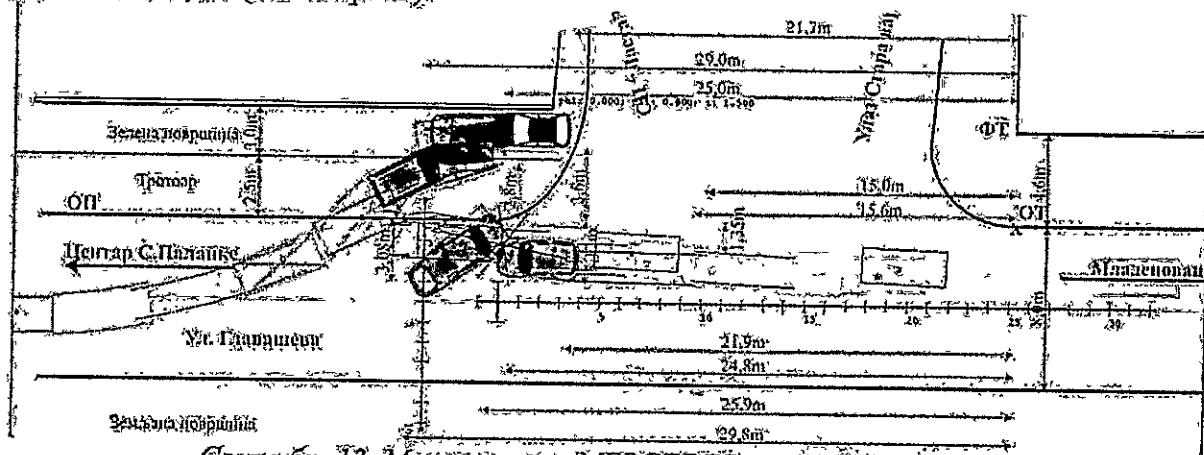
Анализом локације трагова кочења MERCEDES-а и зауставних положаја RENAULT-а и MERCEDES-а, налазим да је у моменту судара предњи крај MERCEDES-а од оријентирне тачке био удаљен 25,5м. Десни бок MERCEDES-а је на месту контакта од своје десне њивице коловоза био удаљен око 1,0м (слика бр. 13).

Слика бр. 13. Место судара MERCEDES-а и RENAULT-а

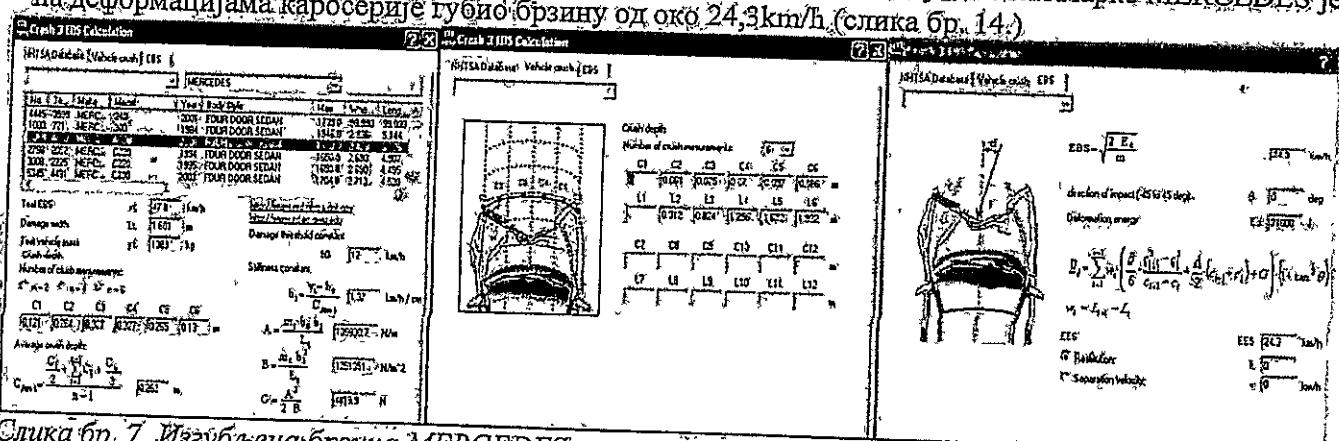
Услед судара са путничким возијима марке RENAULT аутомобил марке MERCEDES је на деформацијама каросерије губио брзину од око 24,3km/h (слика бр. 14.)

Слика бр. 7. Изгубљена брзина MERCEDES-а у процесу деформисања возила (енергетски растер)

Брзина возила марке MERCEDES непосредно пре предузетог кочења је износила око

$$V_{15} = \sqrt{2 \cdot 7,0 \cdot 7,2 + \left(\frac{24,3}{3,6}\right)^2} = 12,09 \text{ m/sec} \quad \text{или} \quad 43,5 \text{ km/h}$$

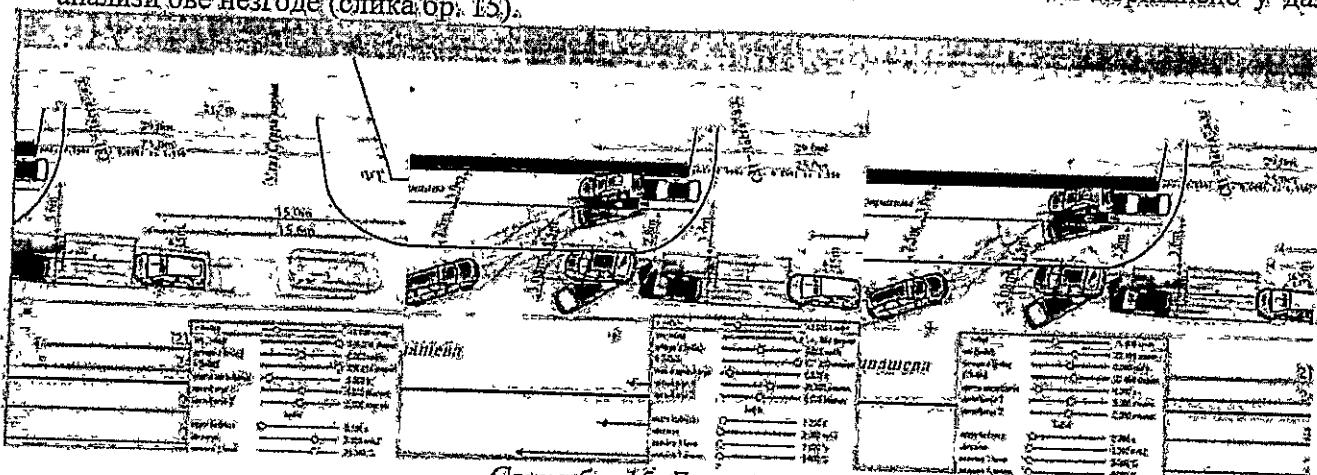
Применом програма Virtual Crash добијено је да је брзина кретања путничког возила марке MERCEDES била 43,0km/h, брзина RENAULT-а је била 45km/h док је брзина кретања возила марке CITROEN у моменту судара била 75,0km/h, што ће и бити коришћено у даљој анализи ове незгоде (слика бр. 15.).

Слика бр. 15. Брзине кретања
